**Wykonawcy biorący udział  
w postępowaniu  
Nr 2016/TD-OB/03866/L**

*Dotyczy: postępowania Nr 2016/TD-OB/03866/L*

**Zwiększenie możliwości przesyłowych linii 110 kV Siersza – Olkusz – tor 1 i 2 (remont linii 110 kV Siersza – Olkusz – tor 1 i 2).**

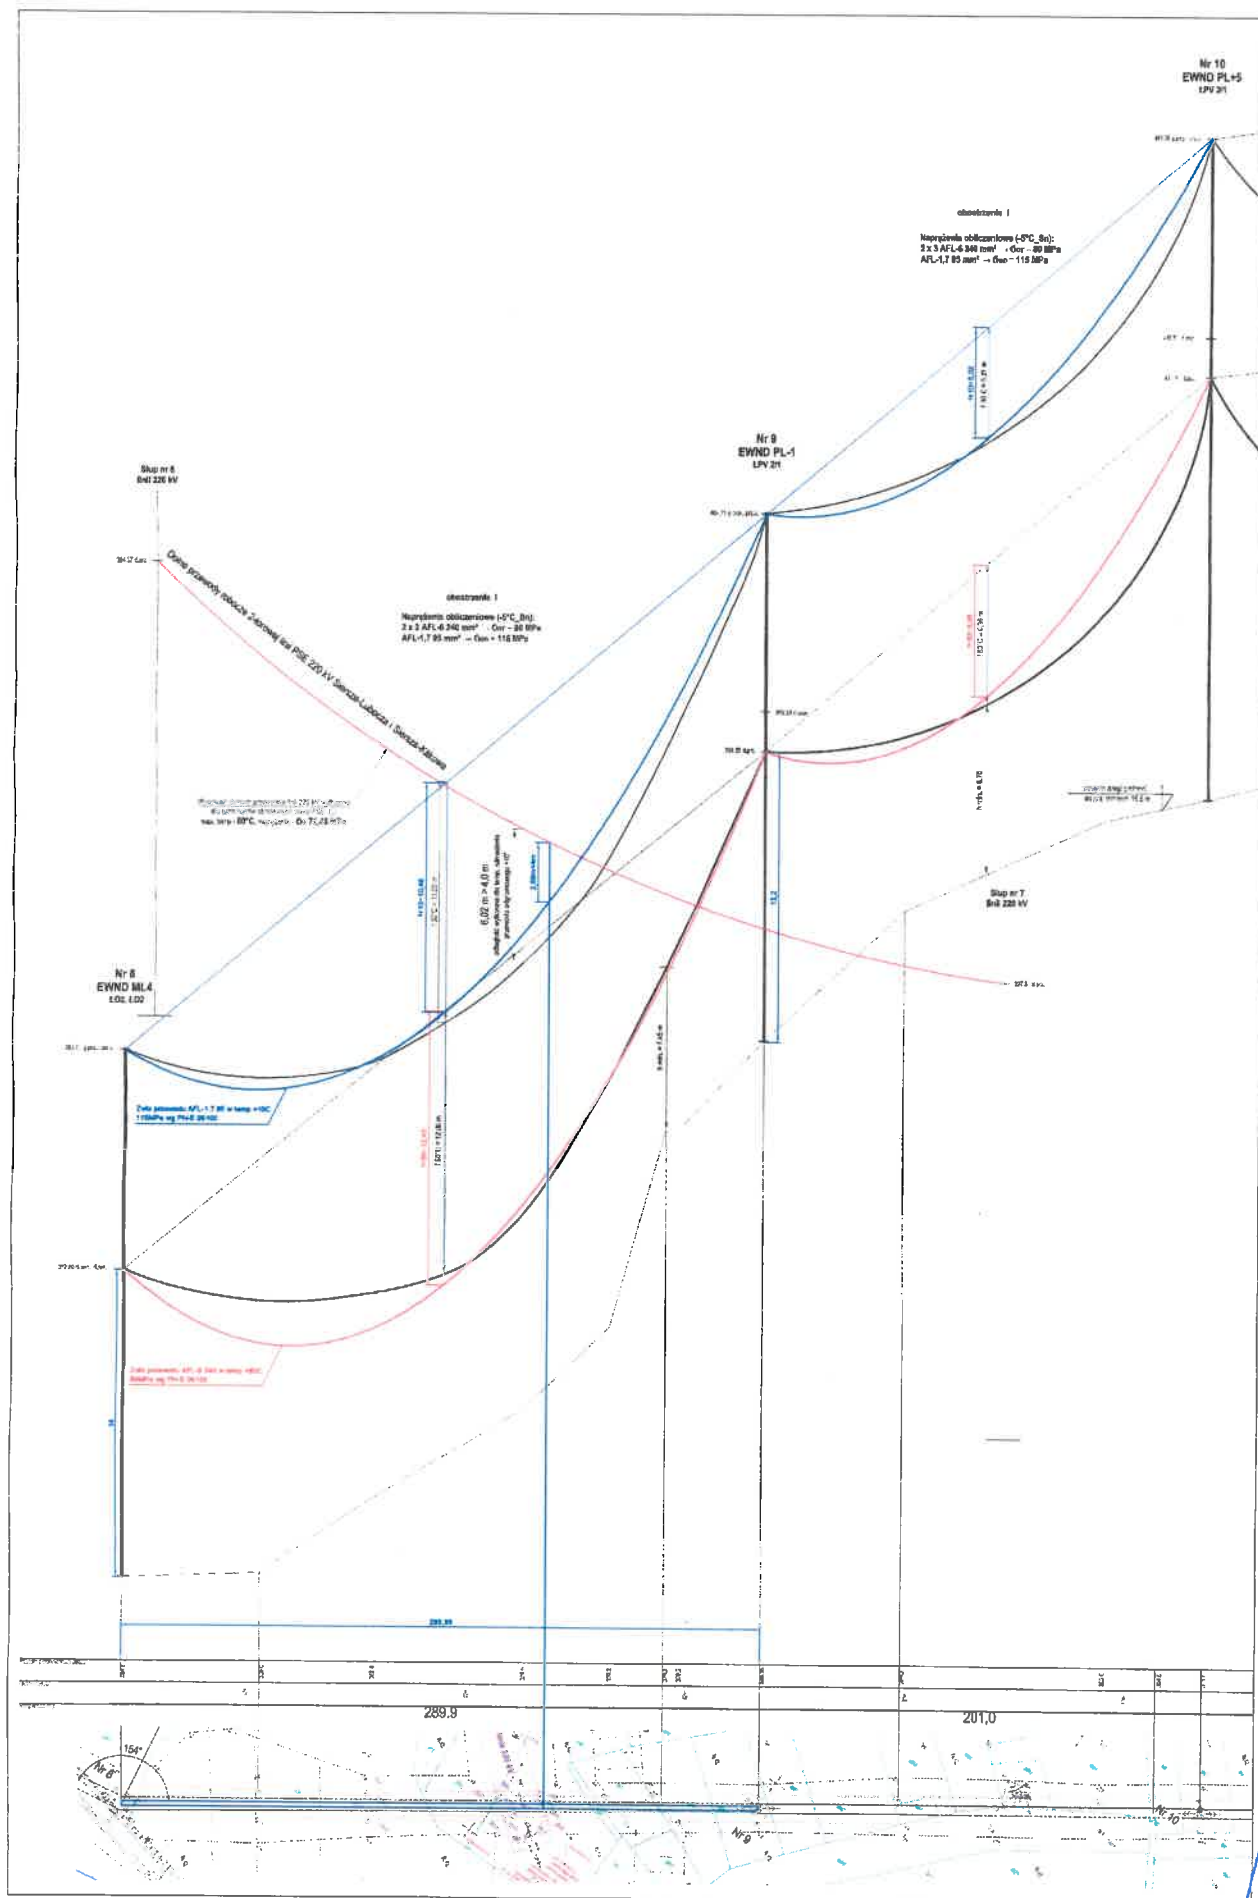
*Załącznik do pytań - Profil.*

- 1. Błędnie wrysowane zwisy projektowanych przewodów na profilach. Przy obliczaniu zwisów nie zastosowano metody przęsła równoważnego. Dodatkowo zwis nie odzwierciedla krzywej łańcuchowej, zatem odległości do obiektów krzyżowanych są błędne i mogą się okazać niewystarczające.*
- 2. Błędnie dokonano analizy odległościowej w przęśle 8-9 od krzyżowanej linii 220kV. Błędnie wrysowano zwisy linii 220kV i nie uwzględniono podskoku i obciążenia sadią, co również może skutkować niedochowaniem odległości normowych.*
- 3. Na profilach zwisy przewodów wrysowano w oparciu o normę PN-E 05100, przy czym, zgodnie z opisem technicznym linia zaprojektowana jest według normy PN-EN 50341.*

*Wyżej wskazane nieprawidłowości przedstawiono w załączeniu.*

- 1. Z uwagi na wiek linii i technologię w jakiej została wykonana oraz remontowy charakter robót linia podstawowo ma spełniać wymogi normy PN E 05100, przy czym, jeżeli warunki terenowe na to pozwalają, nowe konstrukcje wsporcze i odstępy izolacyjne oraz poziomy obostrzenia linii mają spełniać wymogi normy PN E 50341 3 22 2010.**

2. Profil remontowanej linii w przęśle 8/9, w którym występuje skrzyżowanie z linią 220kV, został uzgodniony z właścicielem tej linii, tj. PSE.
3. Jeżeli wystąpi konieczność korekty profilu 8/9 na skutek błędu projektowego to korekta zostanie dokonana przez Projektanta staraniem Zamawiającego.
4. Do oferty należy przyjąć wykonanie profilu 8/9 zgodnie z projektem wykonawczym.
